## **RESULTAT DE LA VERIFICATION**

#### **1.1. Description succincte de l'équipement**

Nacelle automobile accessible à l'aide d'une échelle incorporée à la structure.  
Déplacement manuel réalisé depuis la plate-forme.

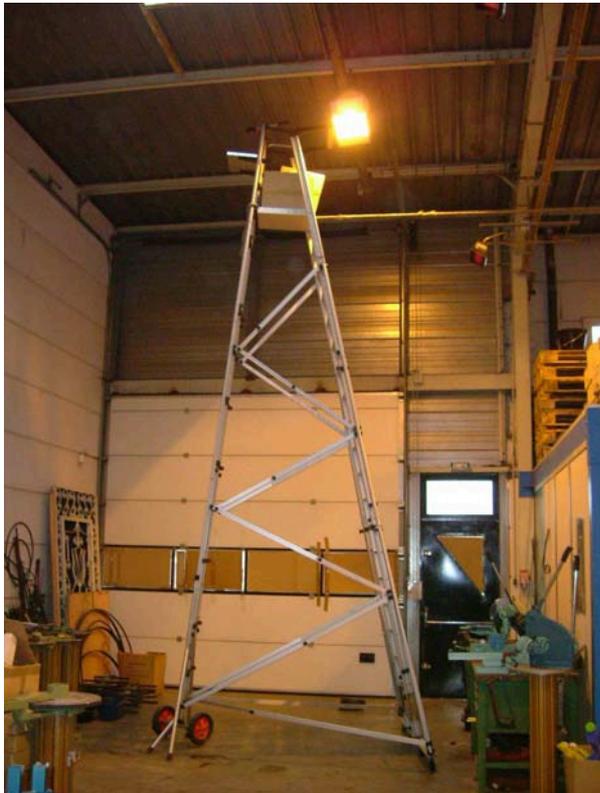
Effort horizontal dirigé vers l'arrière

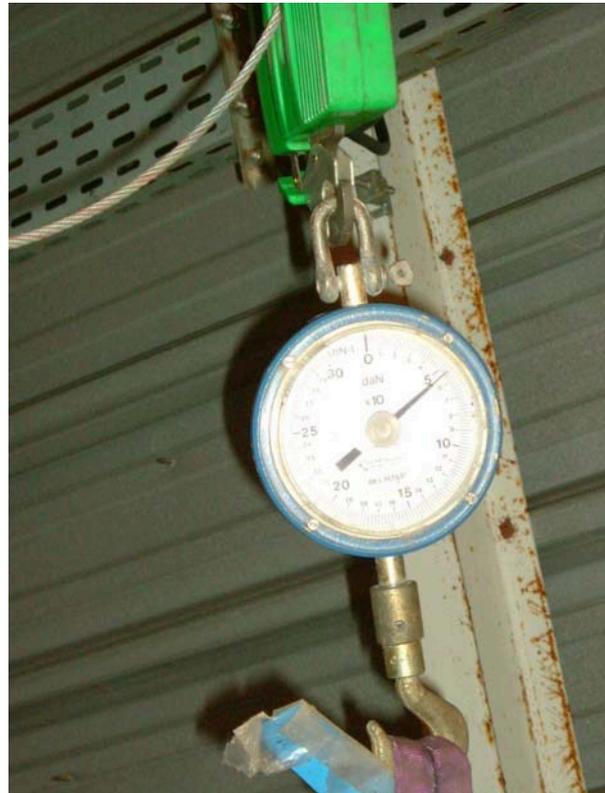
**Description de l'essai :** Une charge de 75 kg est placée sur la nacelle. Un effort horizontal de 450 daN est exercé au niveau du plancher de la nacelle vers l'arrière.

**Résultat :**  
Stabilité satisfaisante dans la configuration d'essai.

Effort horizontal légèrement supérieur à 450 daN

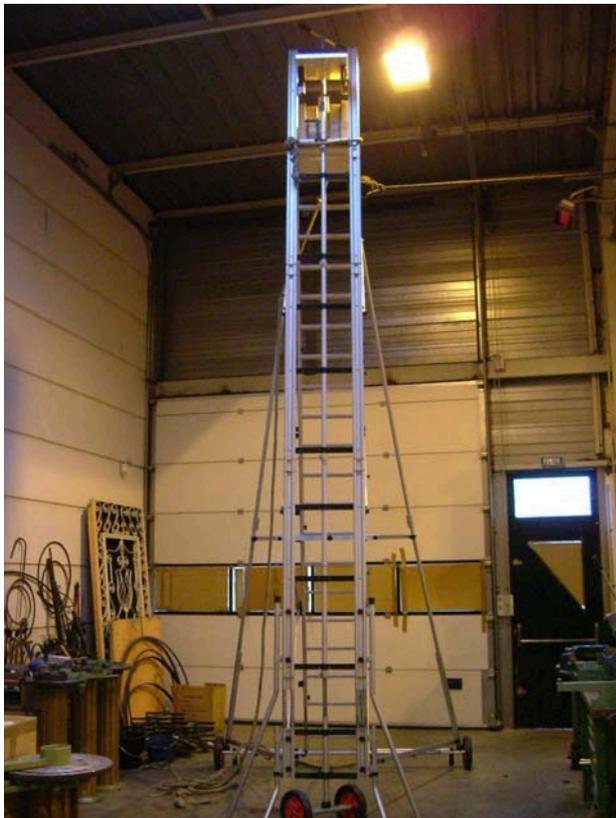
Effort horizontal dirigé vers le côté

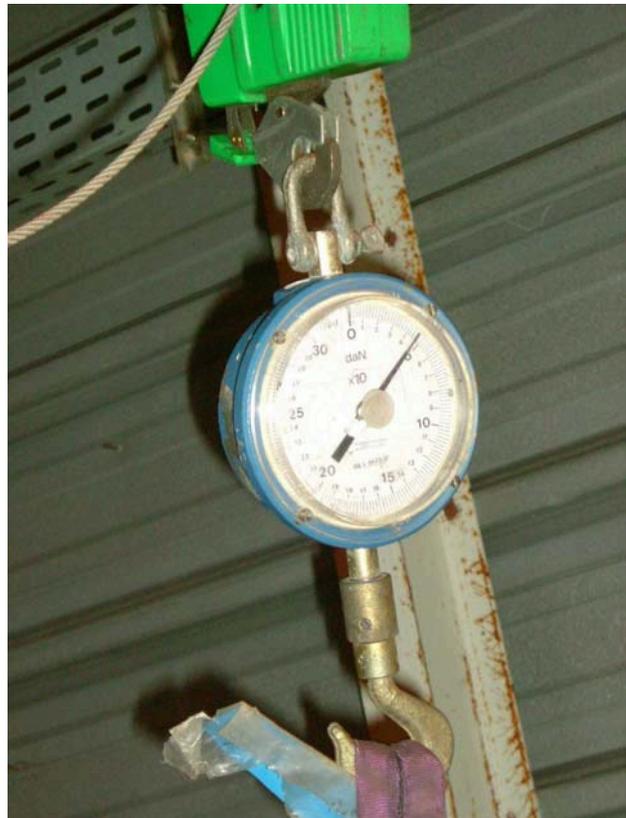
**Description de l'essai :** Une charge de 75 kg est placée sur la nacelle. Un effort horizontal de 450 daN est exercé au niveau du plancher de la nacelle sur le côté.

Stabilité satisfaisante dans la configuration d'essai.

Effort horizontal de 450 daN

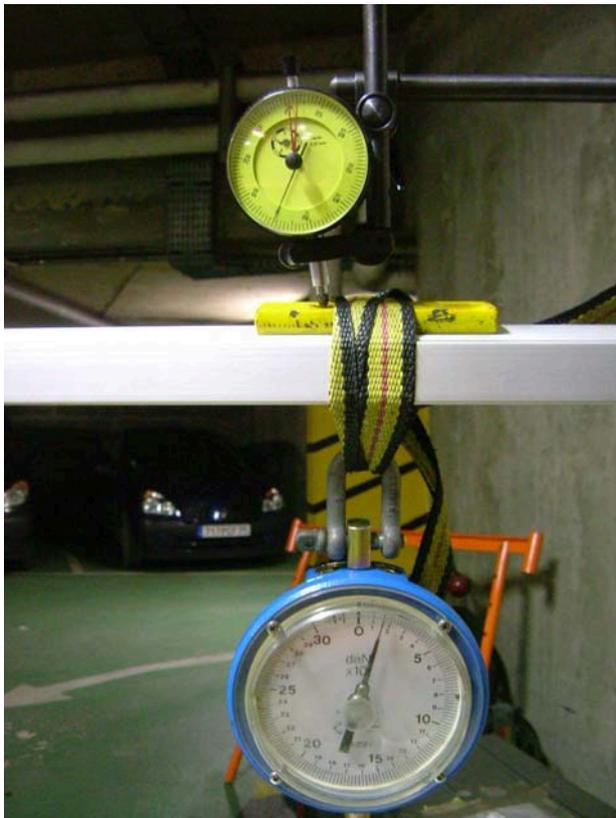
**Description de l'essai :** La charge et la précharge sont appliquées à mi-portée de la marche sur une longueur de 100 mm. On applique la précharge de 20 daN pendant 1 minute puis une charge de 260 daN pendant 1 minute.  
Après suppression de la charge, la déformation résiduelle ne doit pas excéder 1/200 de la portée de la marche.

Application de la précharge

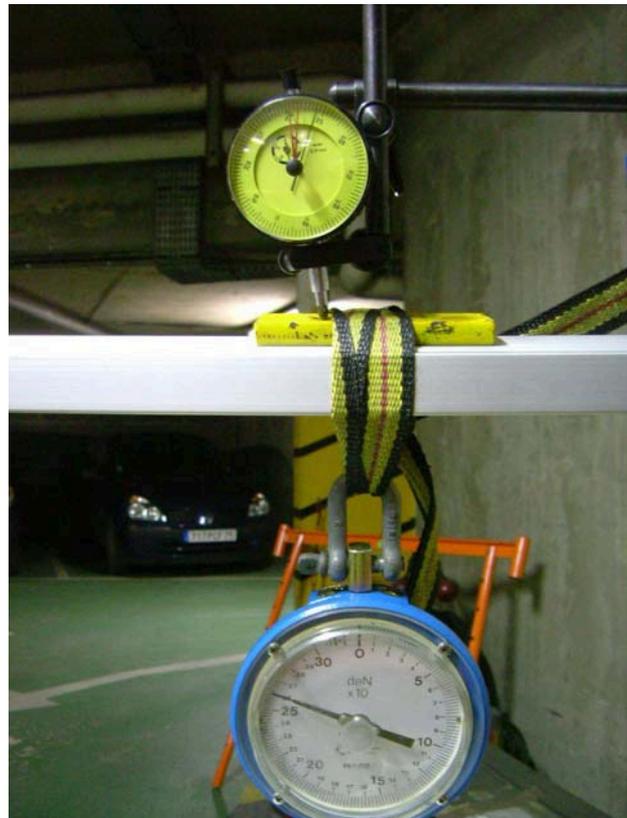
- Flèche en charge 260 daN : 2,5 mm
- Flèche résiduelle : 0 mm

Application de la charge de 260 daN

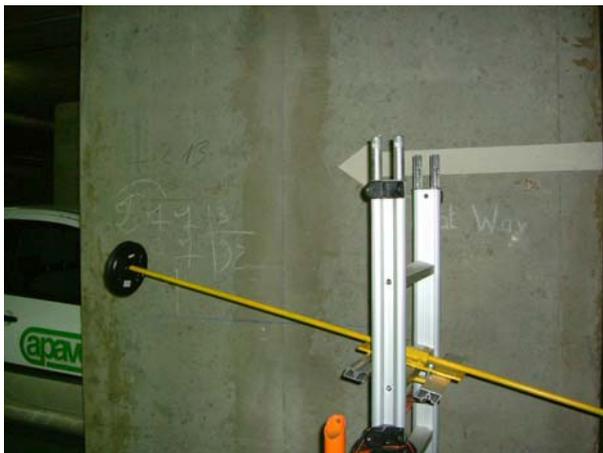
**Description de l'essai :** Un couple de 50 N.m est appliqué au milieu de l'échelon avec un dispositif de serrage d'une largeur de 100 mm. Le couple est appliqué alternativement dix fois dans le sens des aiguilles d'une montre et dix fois dans le sens contraire chaque fois pendant 10 secondes.

Application du couple de 50 Nm

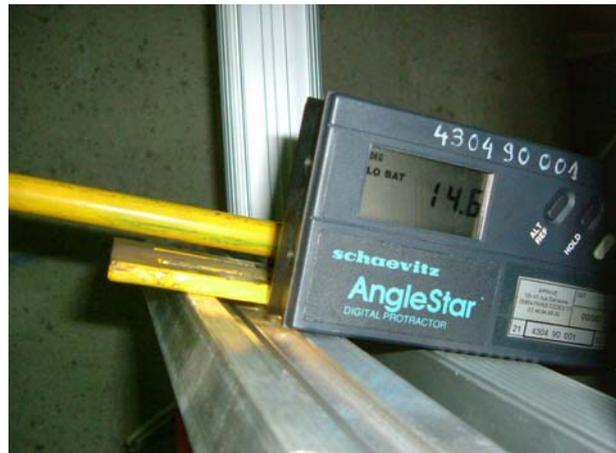
- Aucun mouvement constaté entre le montant et la marche.
- Aucune déformation permanente constatée.

Mesure de l'angle des marches

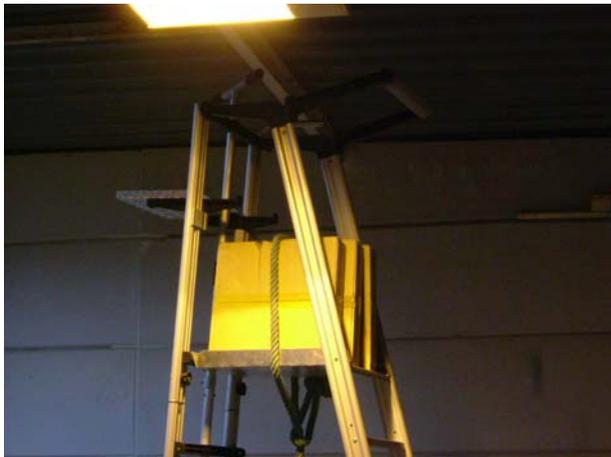
**Description de l'essai :** Une charge représentant un total de 225 kg (soit 150 kg x 1,5) est appliquée uniformément sur le plancher de la nacelle.

- Pas de rupture de la structure
- Pas de déformation apparente

Charge de 225 kg répartie sur la nacelle

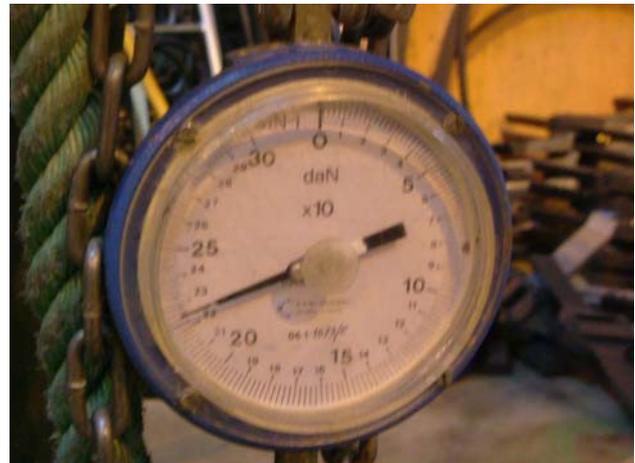
Effort vertical de traction de 225 kg

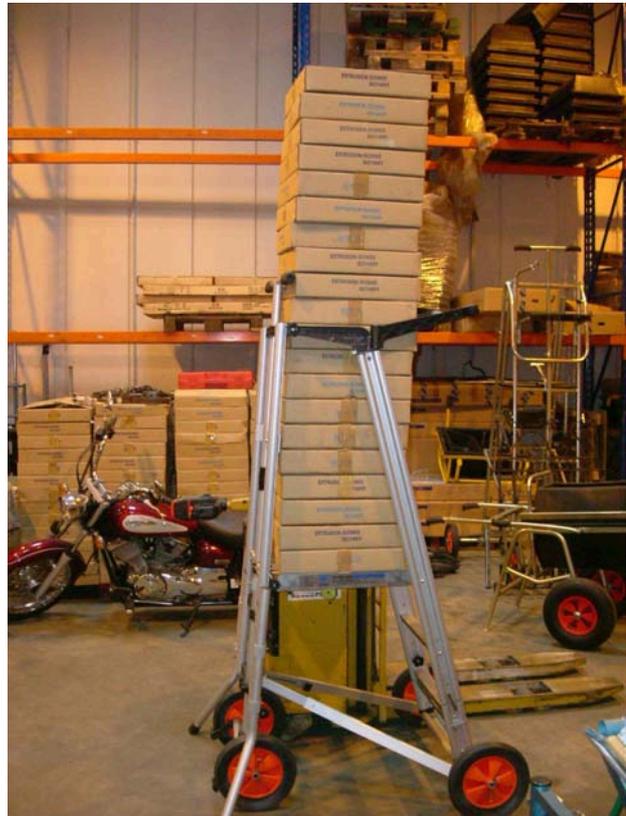
Charge de 240 kg appliquée sur 40 x 15 cm
